## Relingsdurchzug neu verkleidet

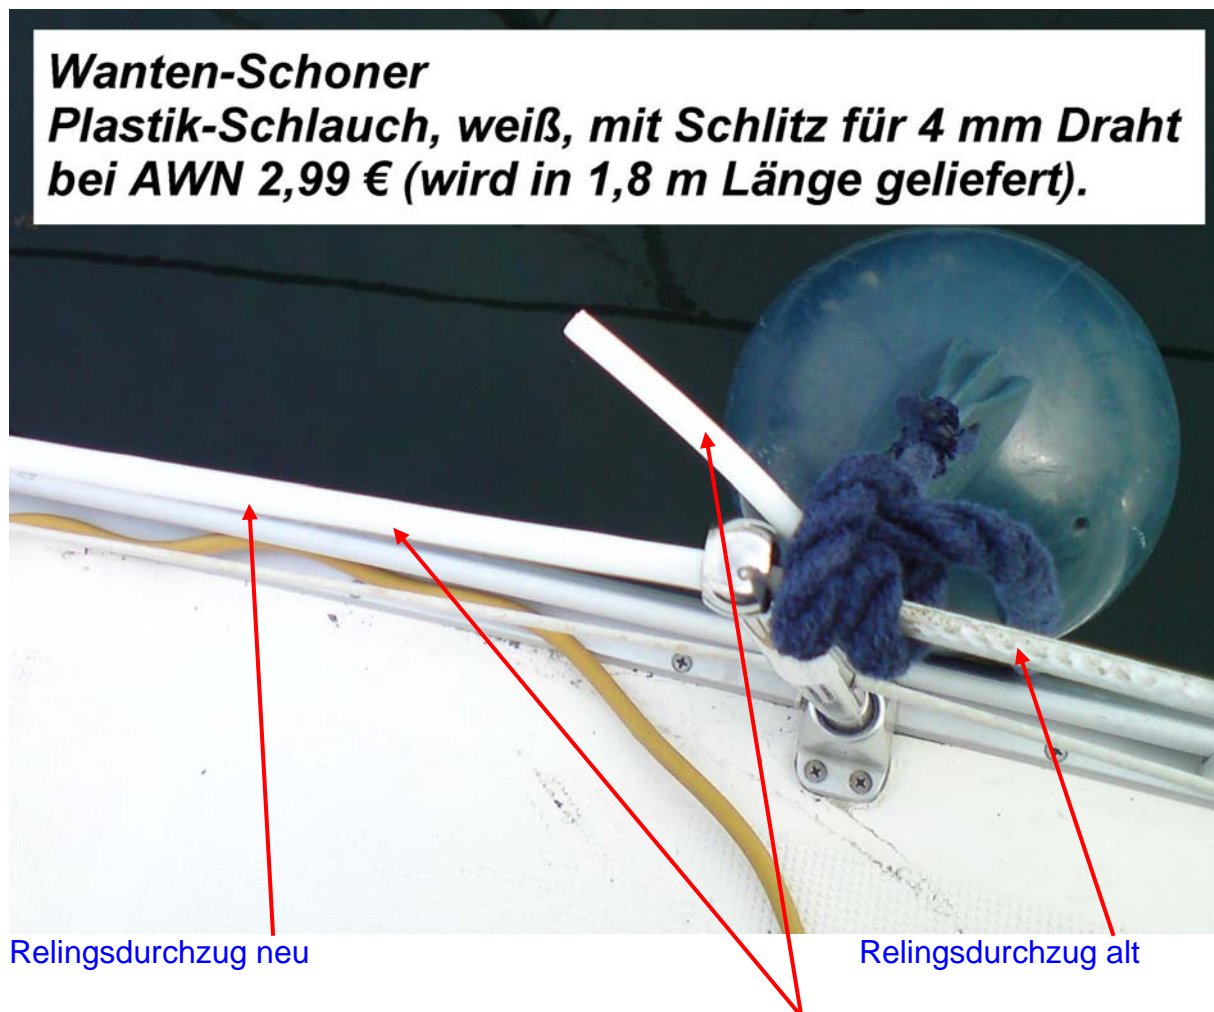
An der Steuerbordseite war die weiße Ummantelung des oberen Relingsdurchzugs auf einer Länge von ca. 10 cm wahrscheinlich durch unsachgemäße Behandlung abgerissen (das passiert z. B., wenn sich beim Päckchenliegen der Nachbar mit dem Bootshaken an dem Relingsdurchzug einpickt und sein Schiff dann mit heftigem Zug am Bootshaken an unseres heranzieht).

Das ist im Wesentlichen zwar alles nur Optik, aber es störte mich gewaltig. Der Draht des oberen Relingsdurchzugs hat eine „Stahlseele“ von 4 mm Durchmesser, soviel, wie Wanten auf kleineren Yachten auch haben.

Also habe ich mir bei AWN einen sogenannten „Wanten-Schoner“ gekauft, die in 1,80-m-Stücken verkauft werden und für 4 mm Wanten 2,99 € kosten. Es handelt sich hierbei um einen vom Durchmesser passenden weißen Hart-Plastik-Schlauch, der über die volle Länge geschlitzt ist. Der Schlitz wird etwas geöffnet und der Schlauch lässt sich dann mit Druck über den Draht legen und schnappt sofort ein.
