Ruderwelle wackelt, keine Panik!

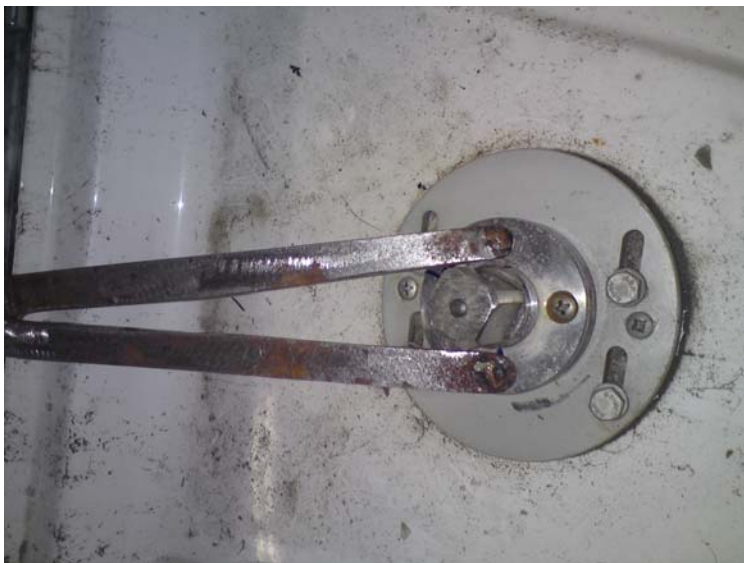
Bei einem Schwerwettertörn mit sehr groben Wellen im letzten Herbst gab es ein Geräusch im achteren Bereich unseres Schiffes, welches mich stark beunruhigte: Ein dumpfes Schlagen von irgendwo unterhalb des Cockpitbodens. Nachdem ich während dieses Segeltörns in beiden Achterkajüten herumgekrochen war, um dieses Geräusch zu lokalisieren, ortete ich es als lose Ruderwelle. Beim Hochklappen der Abdeckung für die Ruderachse sah ich dann, dass diese sich etwas bewegte, sie hatte grobes Spiel und verursachte das Geräusch. Nach dem Aufslippen stellte ich dann beim Anfassen des Ruderblattes fest, dass dieses sehr viel Spiel hatte und wackelte. **Neue Buchsen (Lager)**, dachte ich. Und Ziehen des Ruderblattes. Schwierig, bekommt man auf dem Trailer nicht hin. Es gibt also ein Problem.

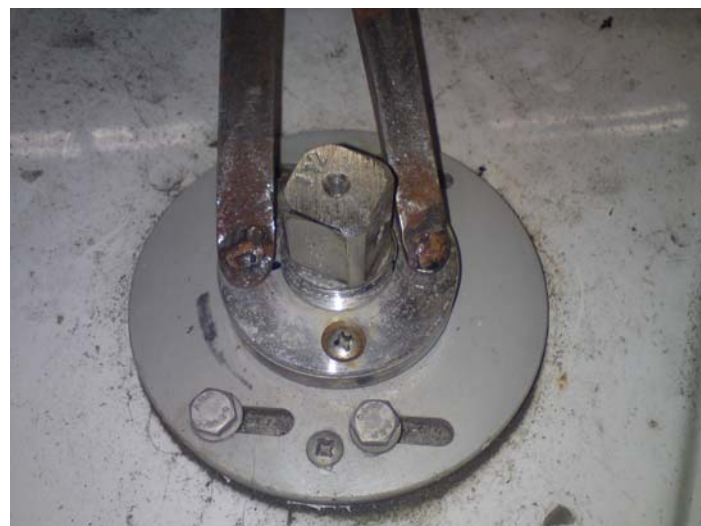
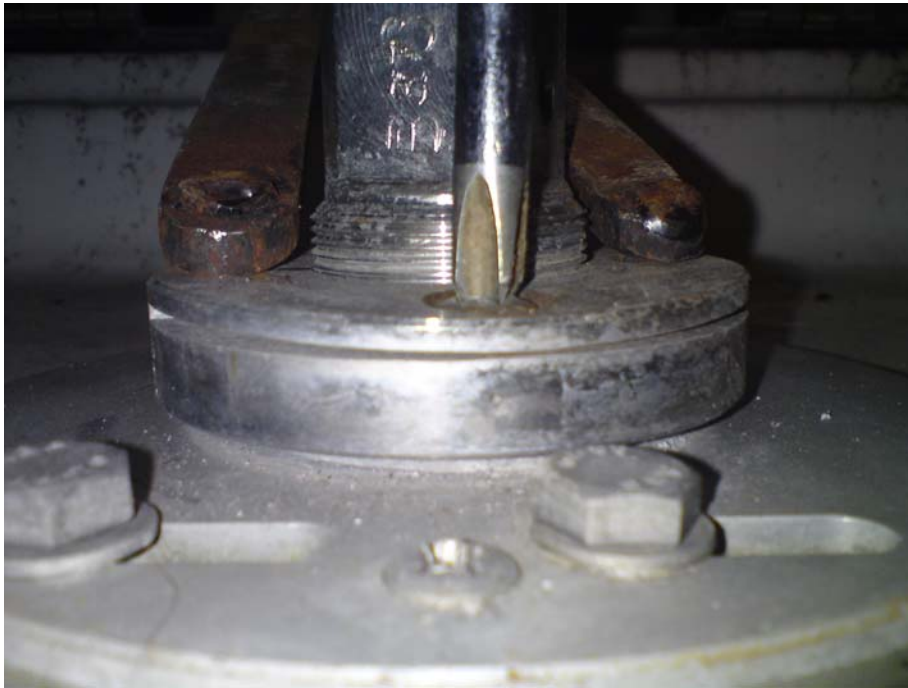
nicht erforderlich sind. Er schilderte mir den Aufbau der Ruderanlage und zeigte mir, dass die Buchsen konisch sind und durch Anziehen des Überwurfringes zentriert würden. Und er lieh mir sogar sein eigens dafür hergestelltes Werkzeug.

Nachdem ich die Sicherungsschraube an dem Überwurfring gelöst hatte, habe ich mit Hilfe des Spezialwerkzeugs von Fredo den Überwurfring vorsichtig $1 \frac{1}{2}$ Umdrehungen angezogen, das

Ruderachsenspiel geprüft, und abschließend wieder mit der Kreuzschraube gesichert.

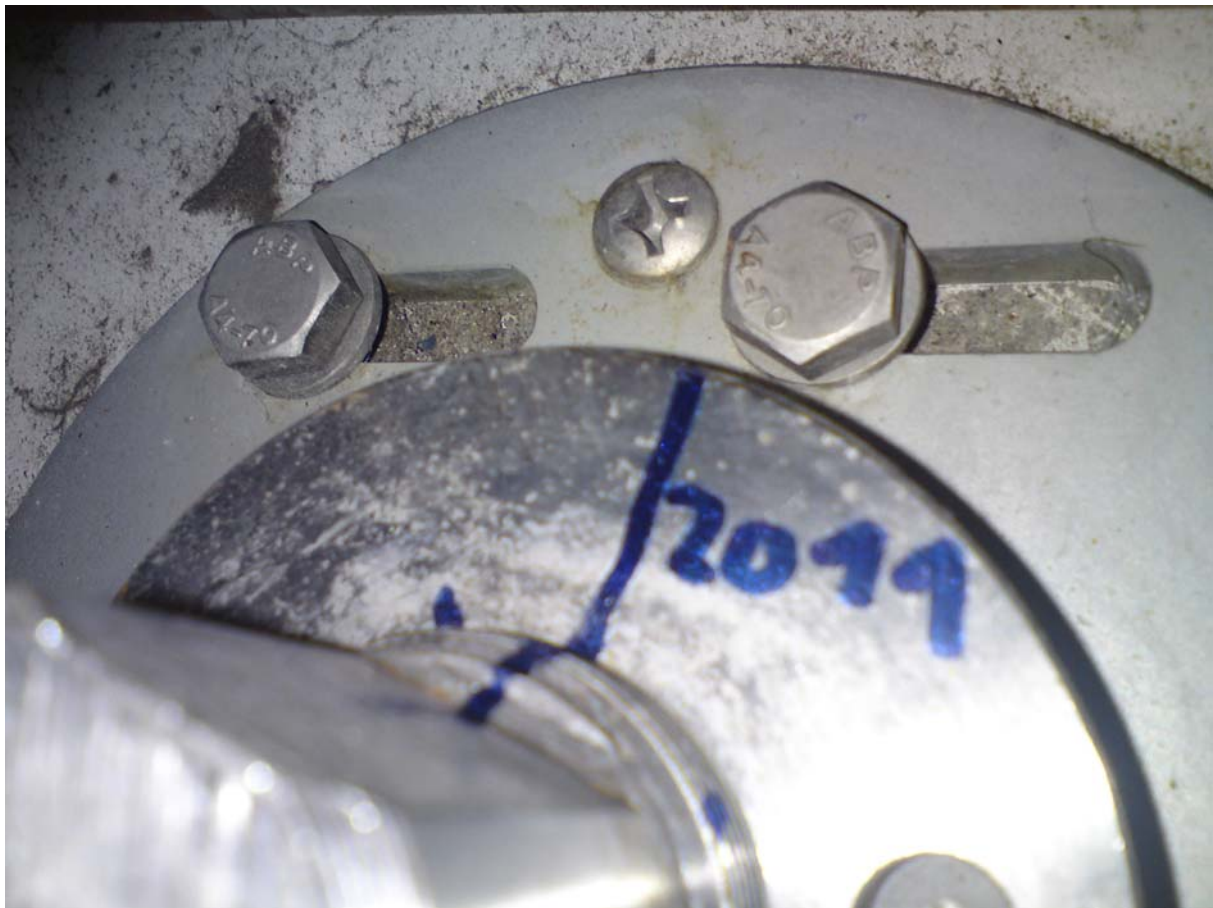
Die jetzige Stellung der Achse zum Überwurfring habe ich durch einen Strich gekennzeichnet, um so schnell eine evtl. Lockerung feststellen zu können.
