Einbau eines Bugstrahlruders

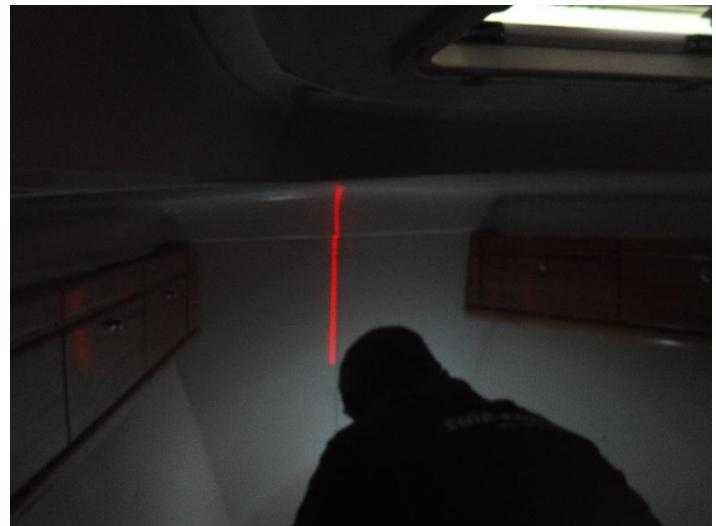
Als erstes wurde ein Platz für das Gerät zwischen 2 Schotten im Vorschiffsbereich gewählt. Schwierig war es nun, genau die Schiffsmitte zu finden, um das Gerät gerade einzupassen. Herr Buschmann von der Firma Side-Power benutzte dazu neben Zollstock und Augenmaß auch eine **Laservorrichtung**, zumal die Confidence in der Halle nicht ganz in der Waage steht. Schließlich war die Position gefunden und mit einer Schablone wurden von oben 4 Löcher durch den Rumpf gebohrt.

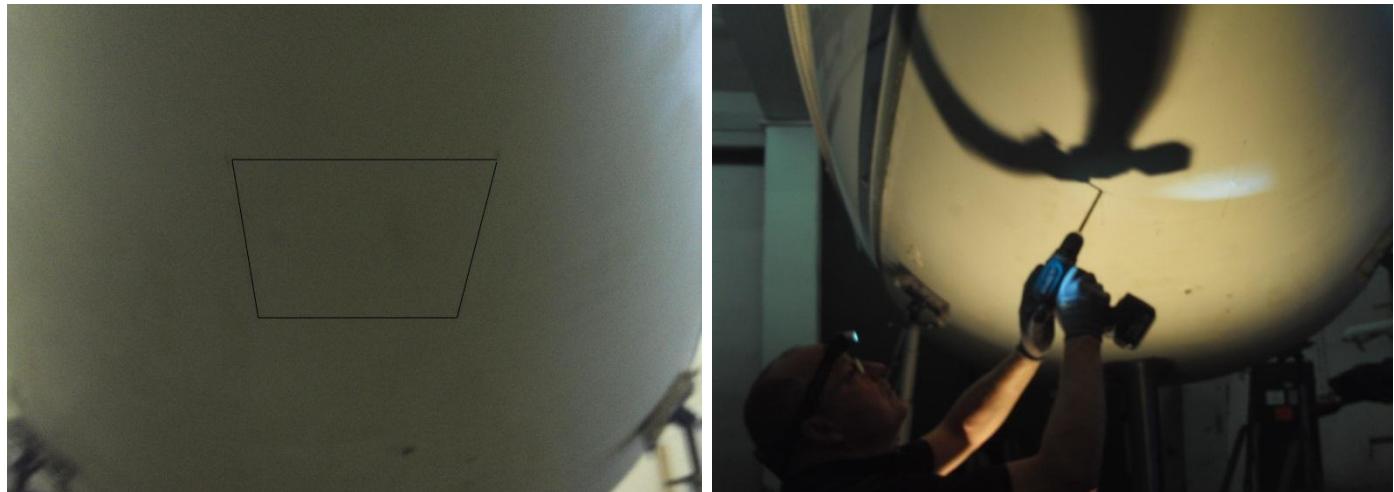
Nun wurde von unten der zu fertigende Ausschnitt im Rumpf angezeichnet, indem die 4 Löcher mit jeweils einer geraden Linie verbunden wurden. Dann wurde die Lage dieses künftigen Ausschnittes nochmals von außen mit dem Zollstock überprüft, so dass nun eine absolute Mitte feststand.

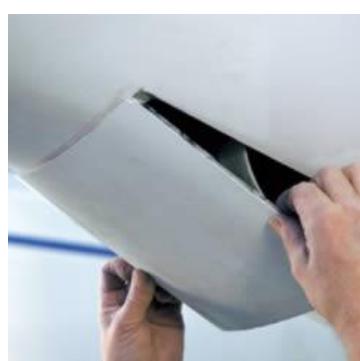
Nun wurde gesägt. Ein 45-Grad-Schnitt mit der Stichsäge ist nicht ganz einfach, aber Herr Buschmann hat es gut hinbekommen. Hier sieht man übrigens ganz genau, dass für die Einführung des Sägeblattes nicht die Ecken mit einem 8-mm-Bohrer angebohrt wurden, sondern die Bohrung in der Mitte des Ausschnitts angesetzt

wurde. Das hat den Vorteil, dass die Ecken passgenau bleiben. Die hier noch zu sehenden halben Bohrlöcher werden natürlich noch dichtgespachtelt. Links sieht man mal ein Bild aus dem Prospekt.

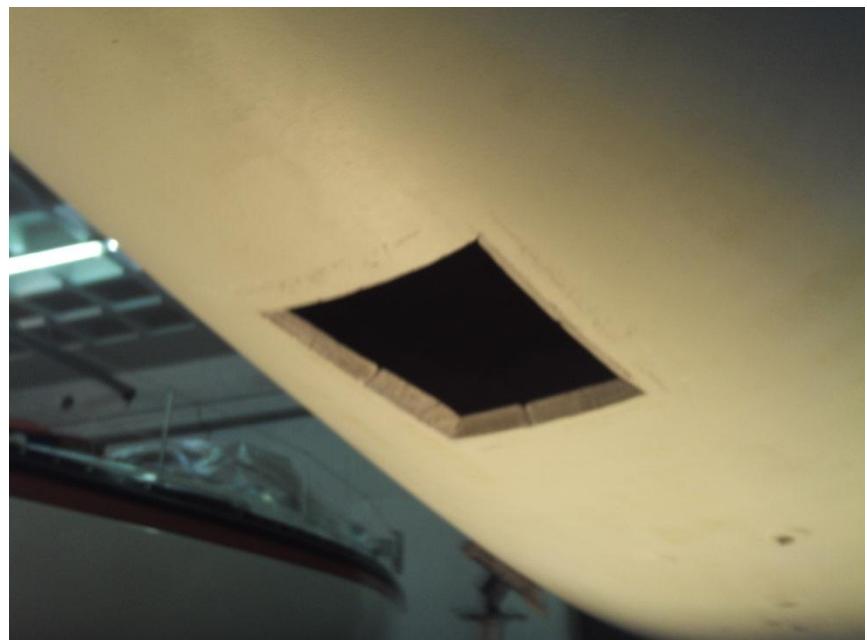
Jetzt wurde das Bugstrahlruder (noch ohne Antriebsmotor) eingesetzt, der Deckel an die Metallplatte angeschraubt und justiert. Für das Laminieren mit Epoxi wurden alle Kanten und Flächen angeschliffen.

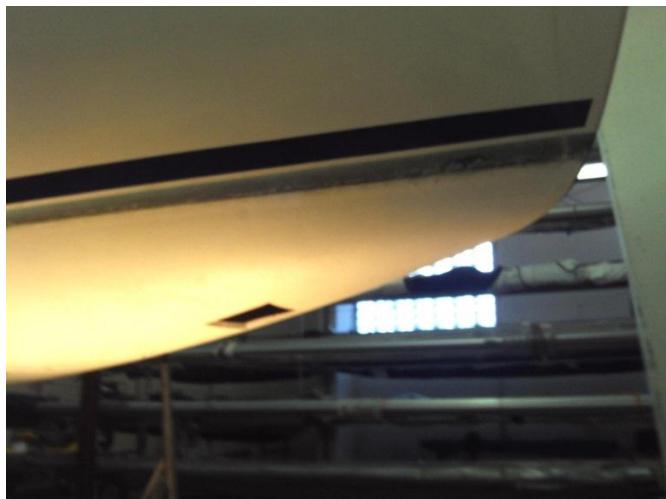
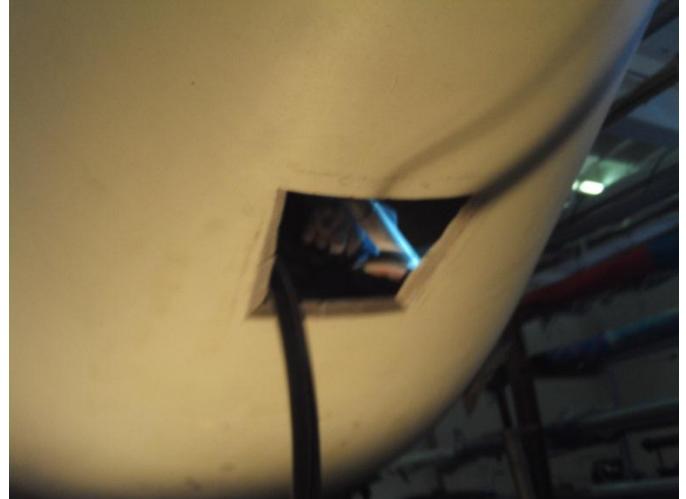
Hier noch mal ein paar Einblicke, die man später so nicht mehr bekommt:

Das Bugstrahlruder von Side-Power hat 2 Propeller. Auf jeder Seite sitzt eine Zinkanode. 2 weitere Anoden sitzen hier (1 je Seite).

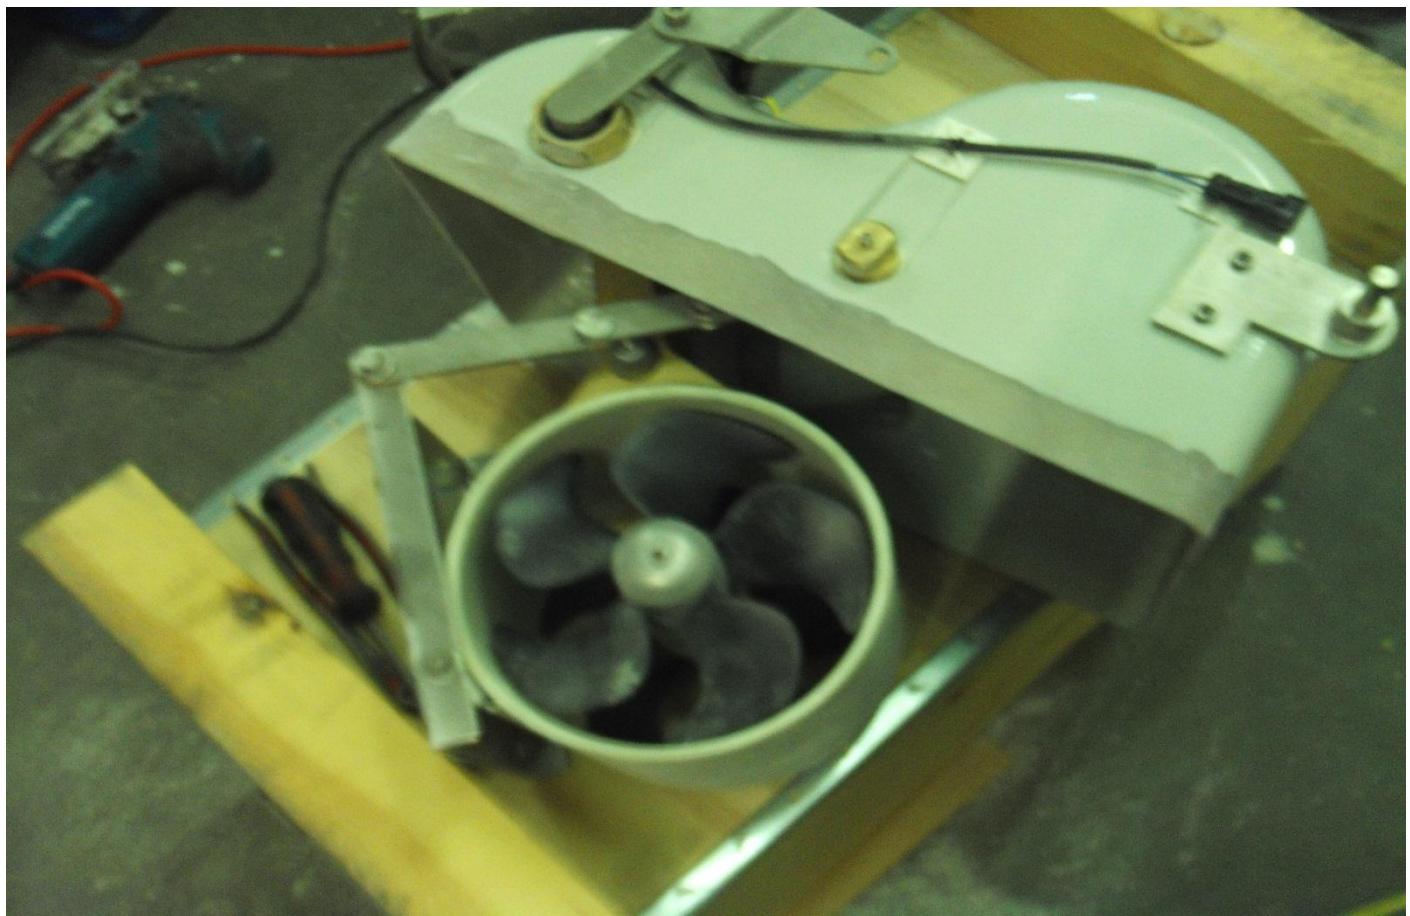
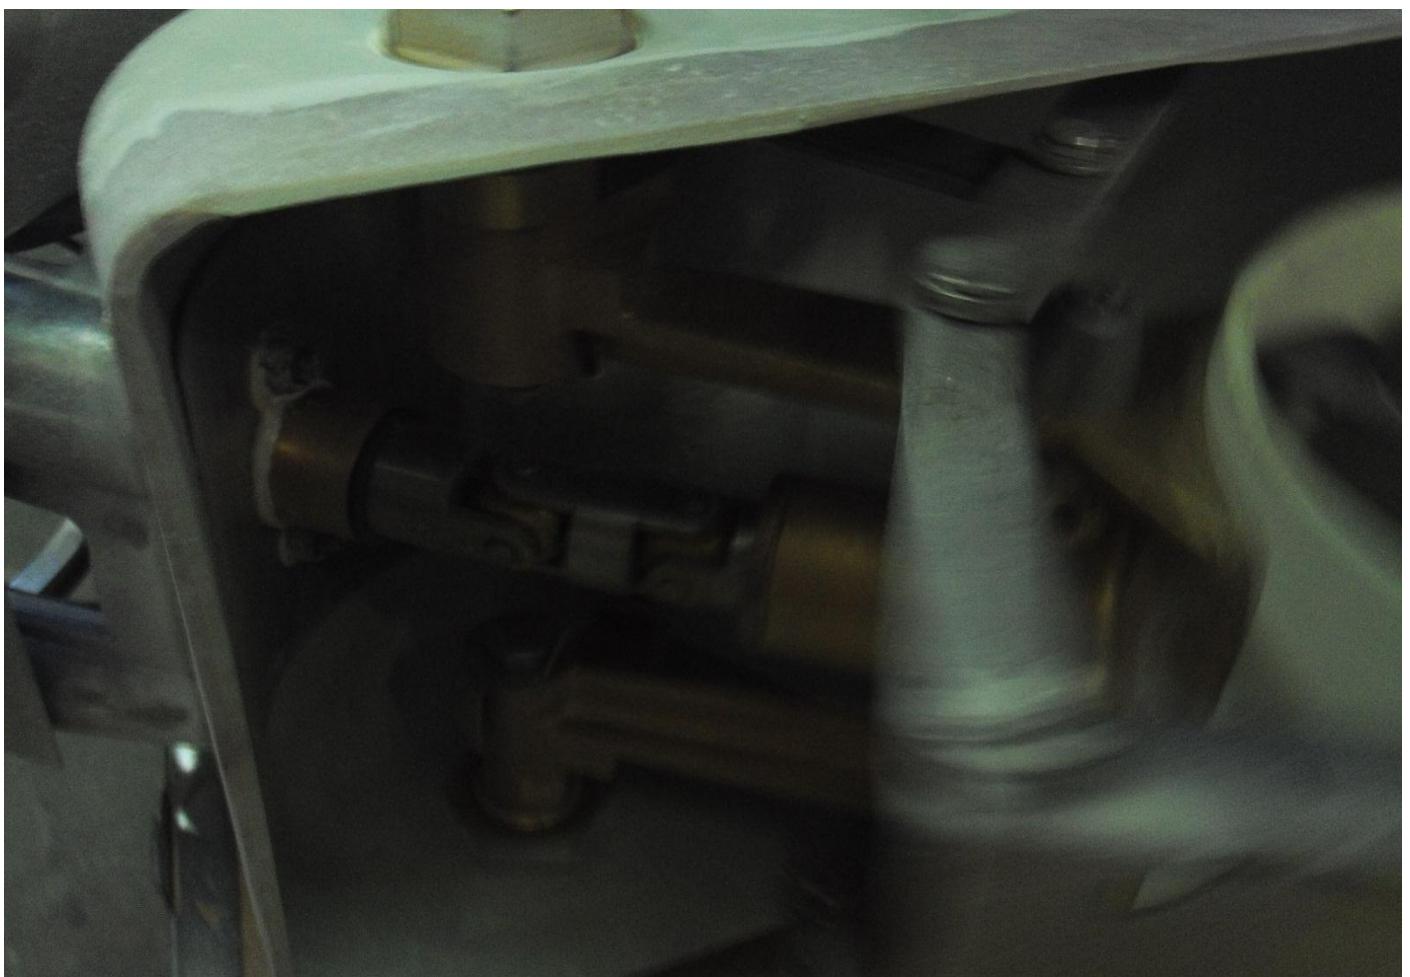
Oben das Gehäuse mit ausgeklapptem Prop - unten die Motorwelle zum Prop

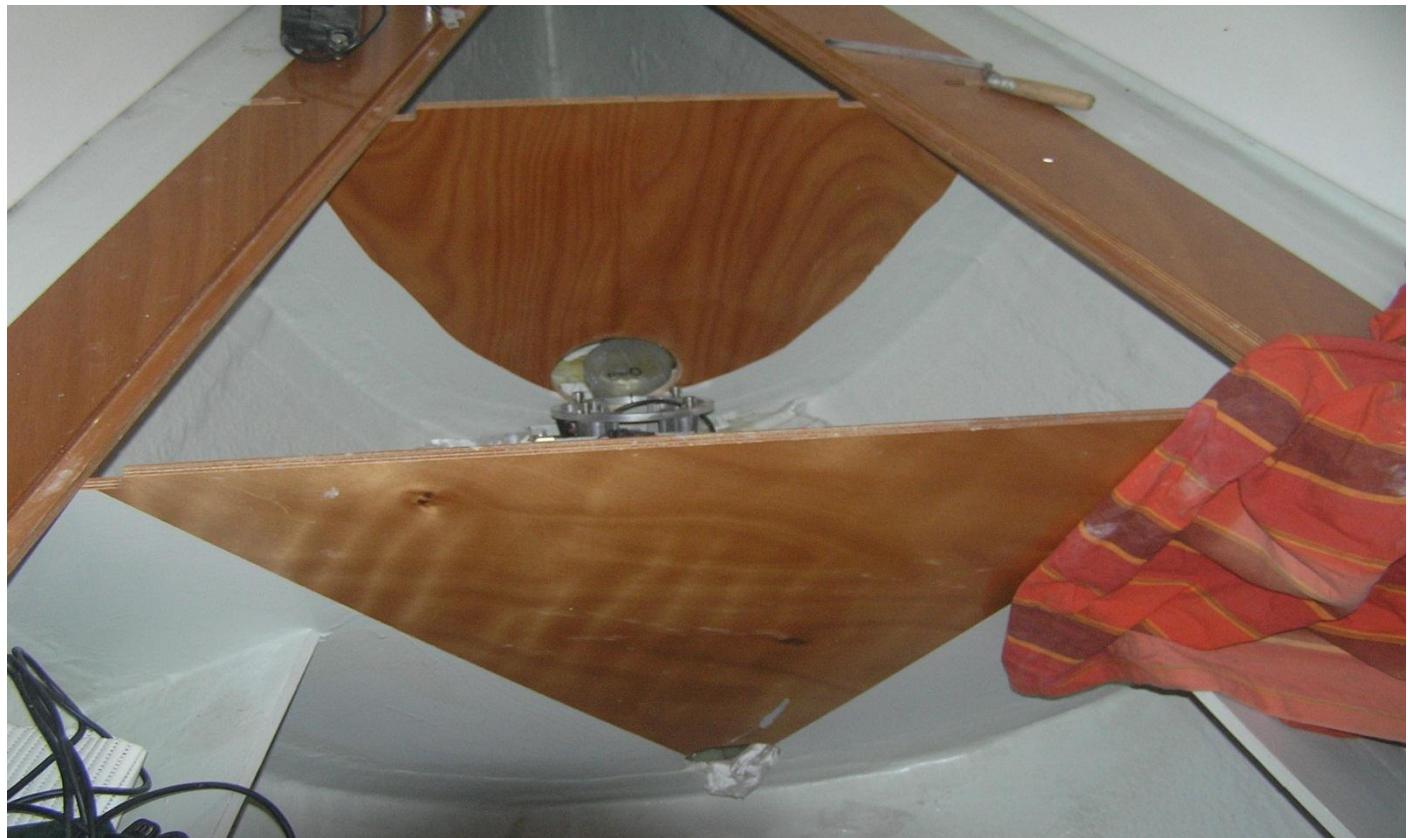
Der Einbauort zwischen den beiden Schotten im Vorschiff

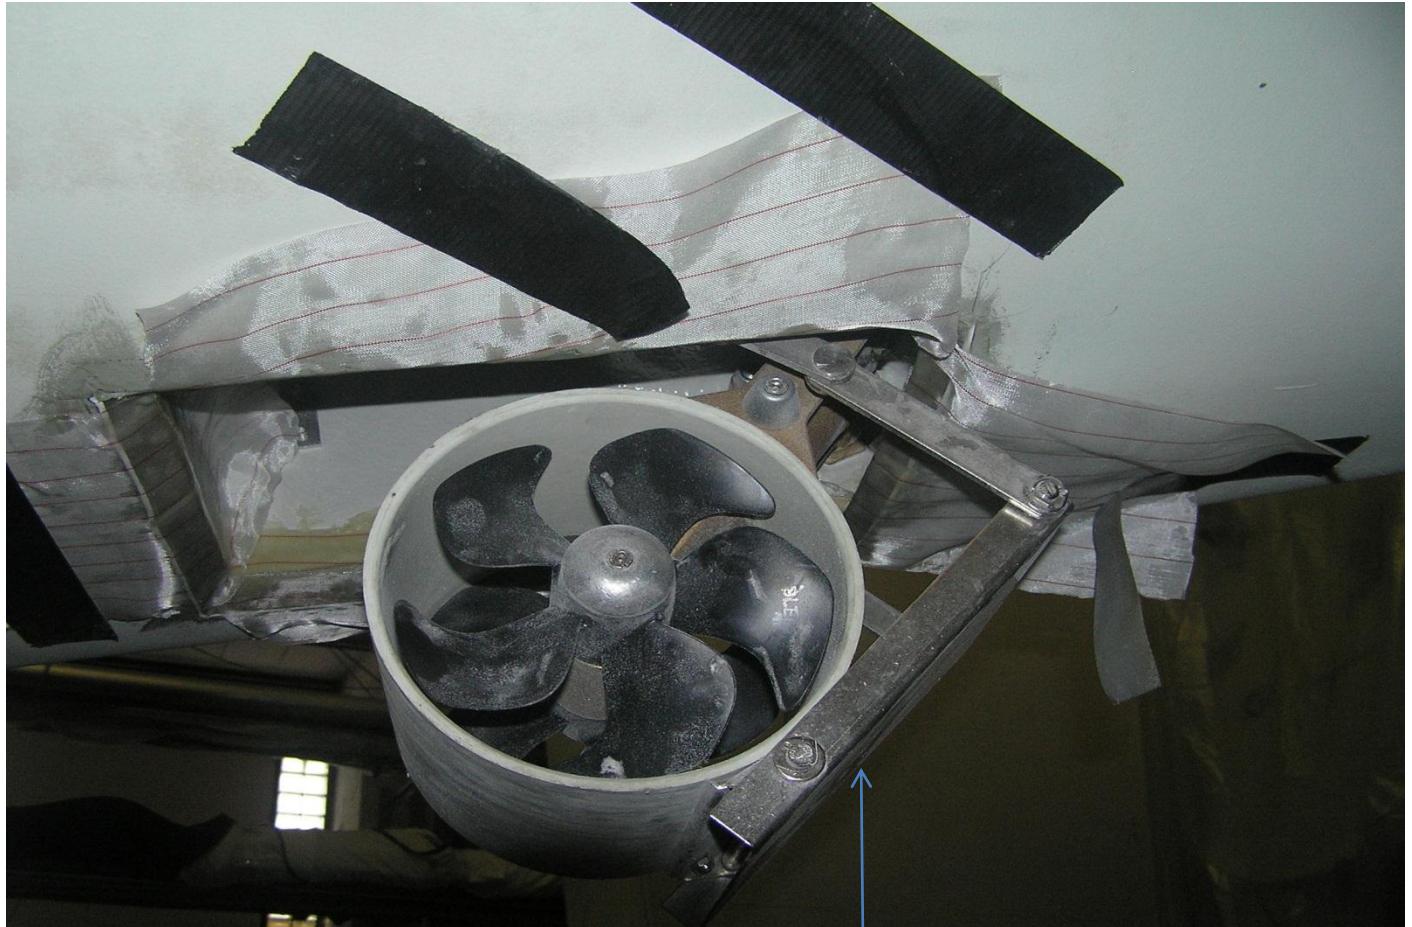
Noch mit Abreißfolie gespachtelt - das Epoxy härtet gerade durch

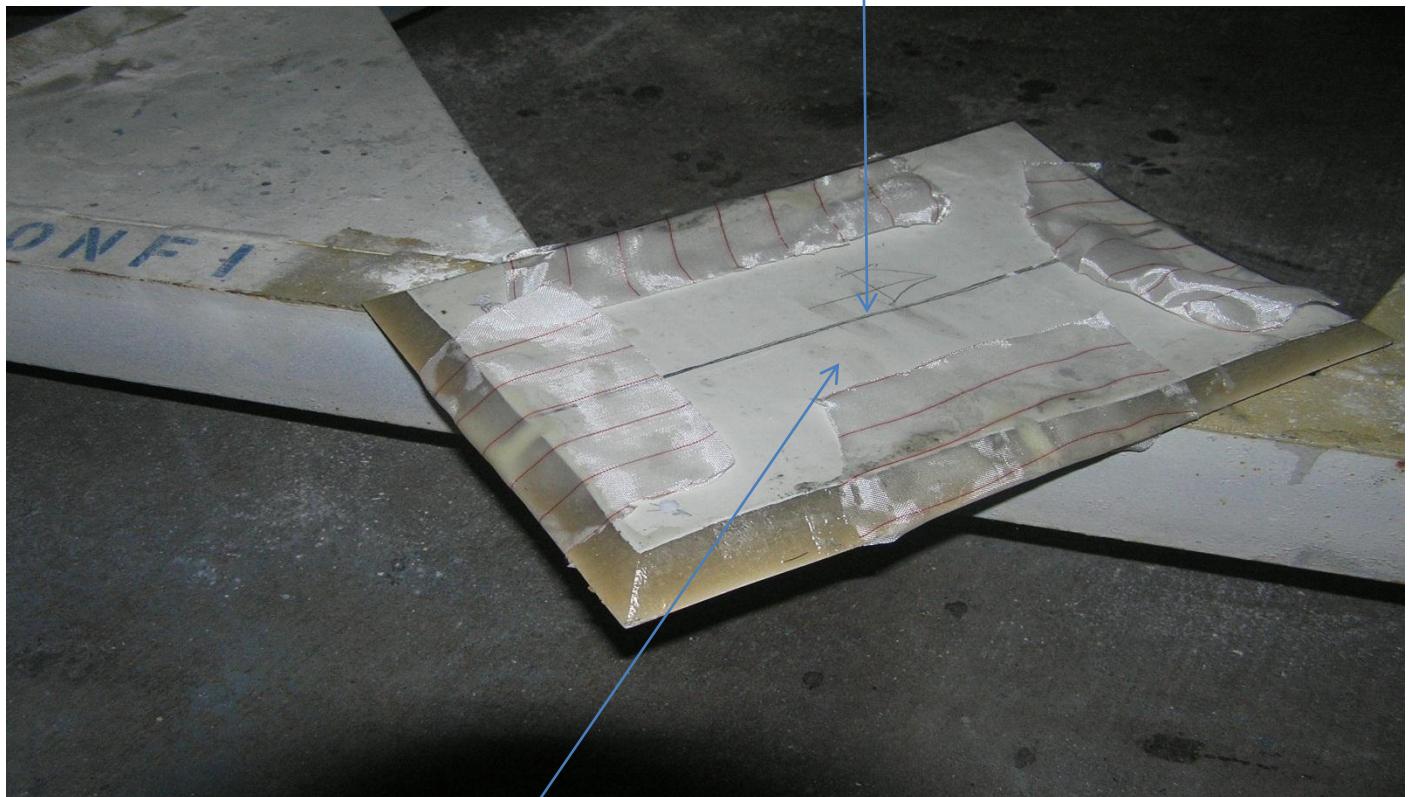
Der frisch gespachtelte „Deckel“, wird unter die Platte geschraubt

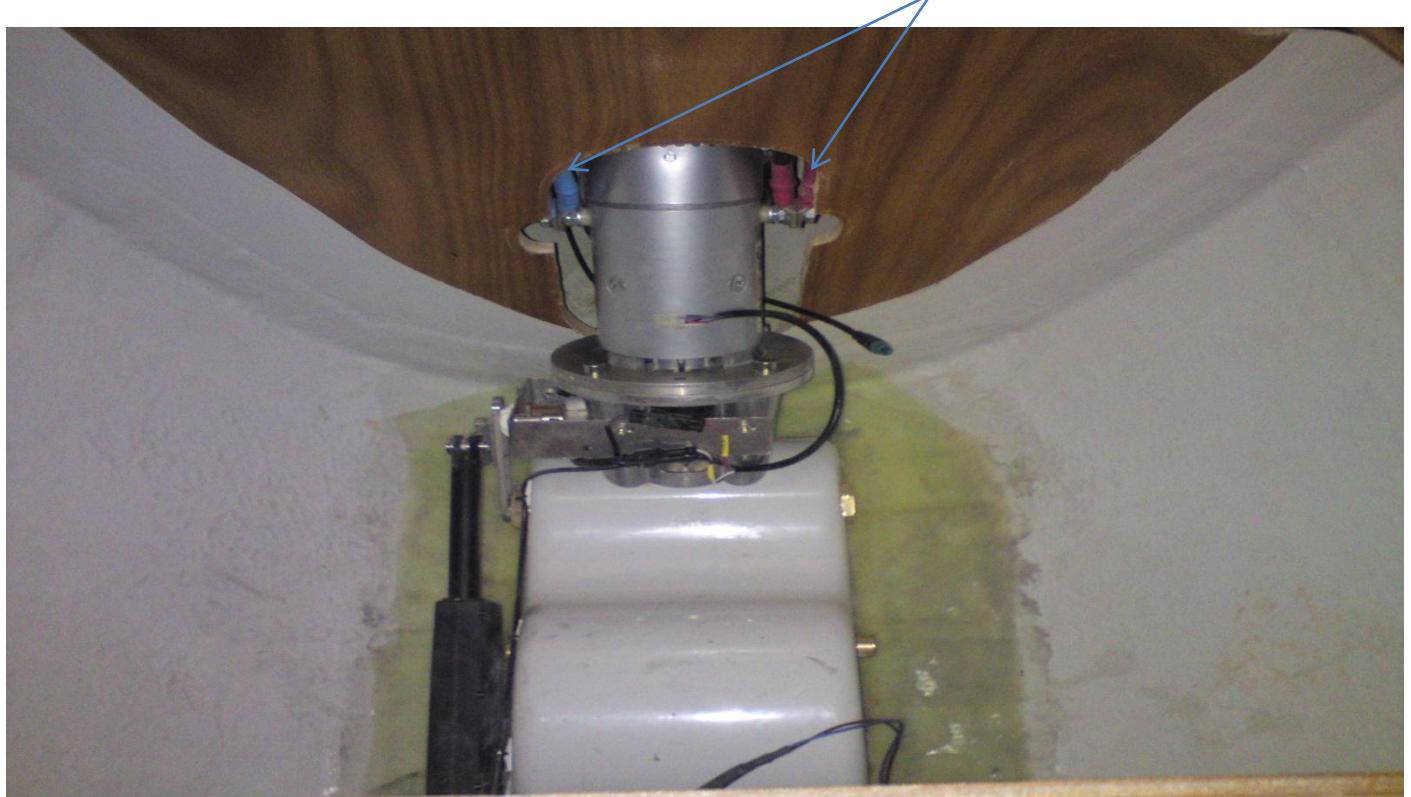
Nachdem das Unterteil des Bugstrahlruders nun komplett einlaminiert ist, wurde der Motor angebaut. Dazu musste noch ein etwas größerer Ausschnitt ins Schott gemacht werden. Jetzt wurden die 4 dicken Kabel angeschlossen.

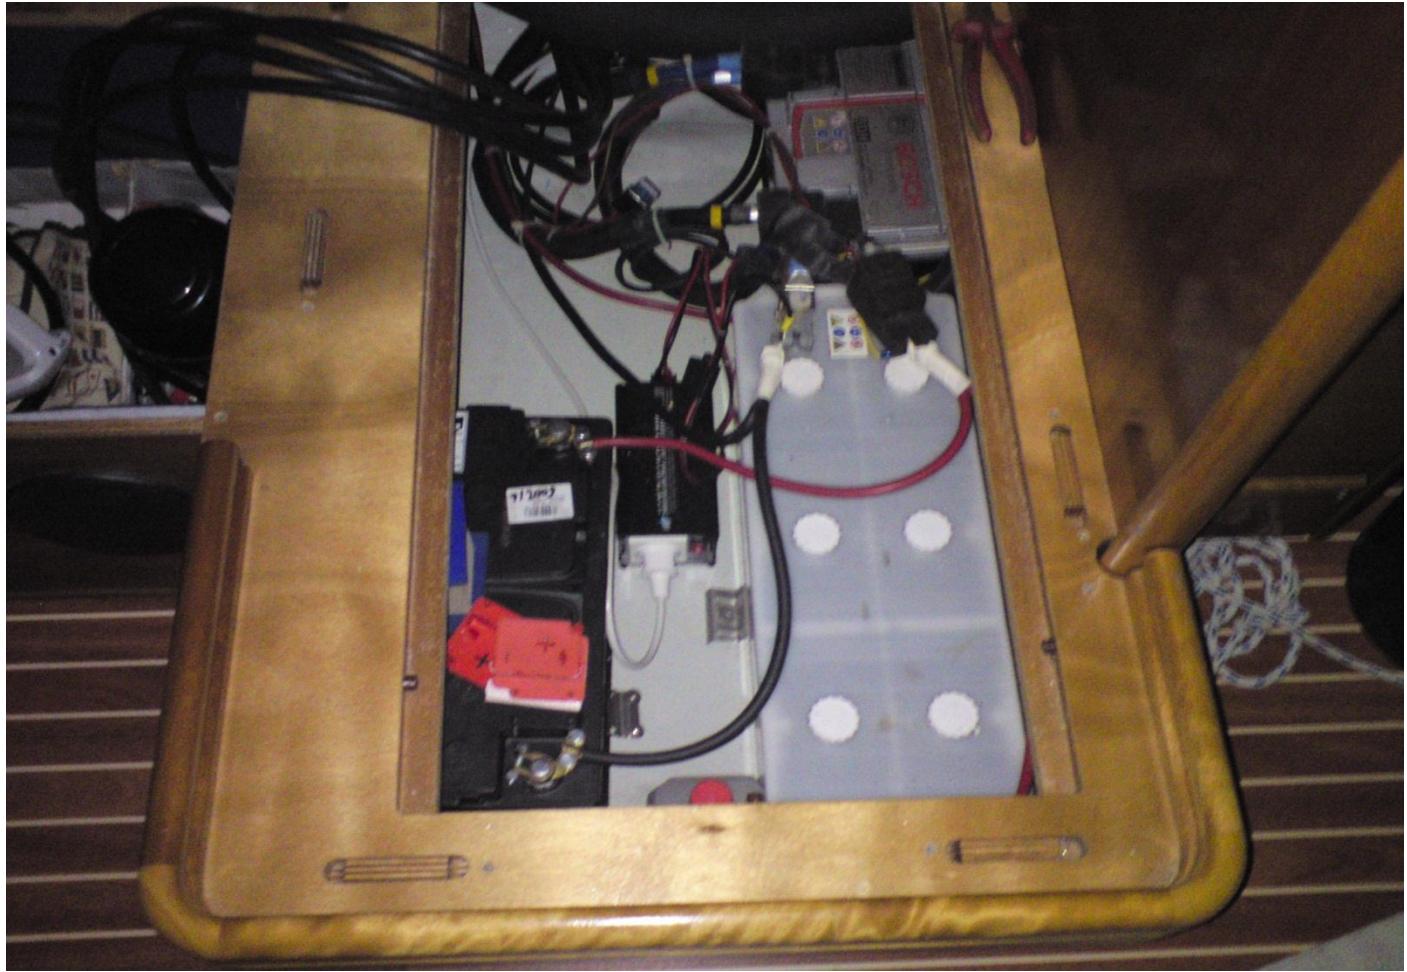
Hier sind die 4 dicken Kabel vom Bugstrahlruder noch nicht angeschlossen.

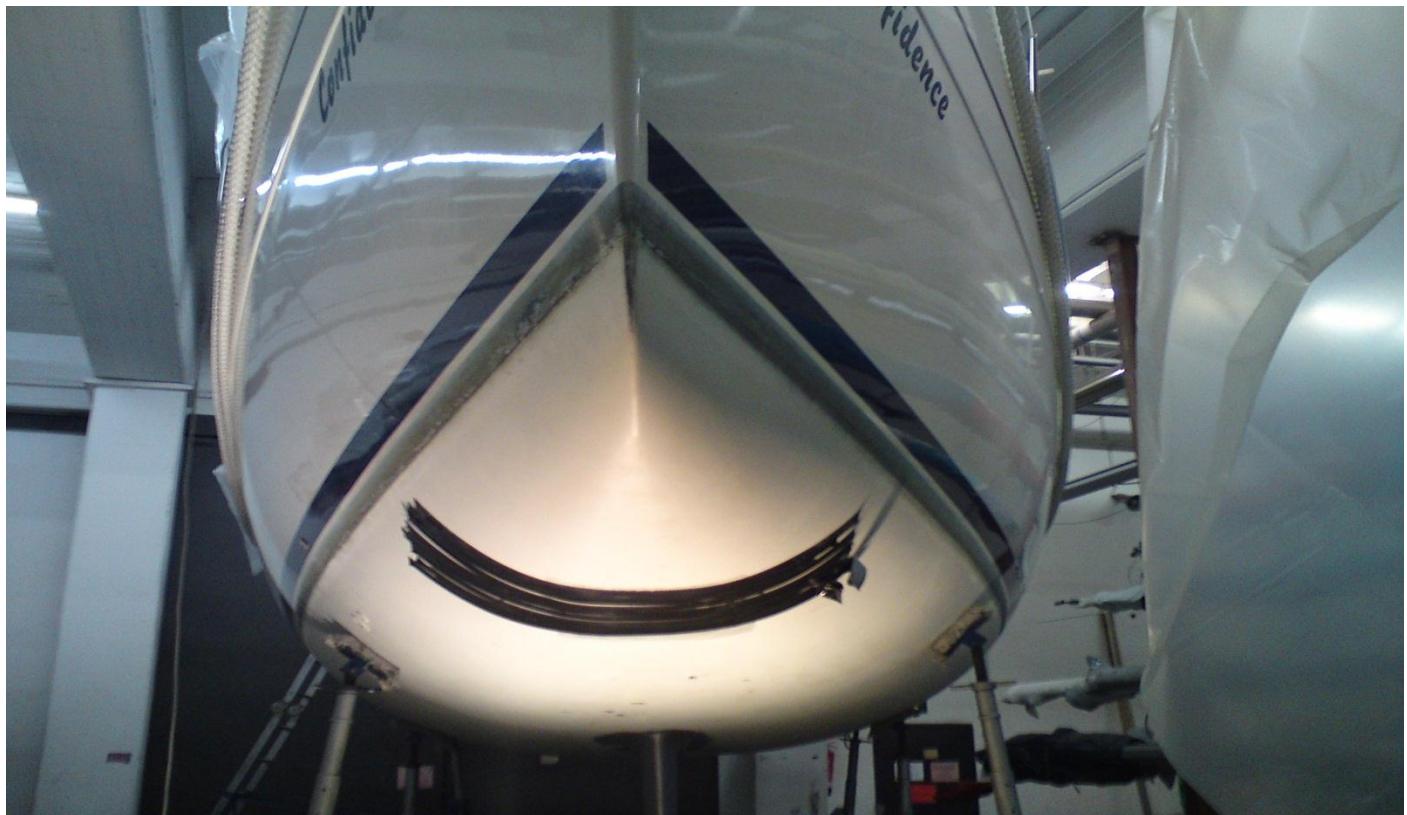
Außen sieht man schon die Vorstufe fürs endgültige Finish. Spachtelarbeiten mit Folie für eine glatte Oberfläche. Nun muss noch geschliffen werden.

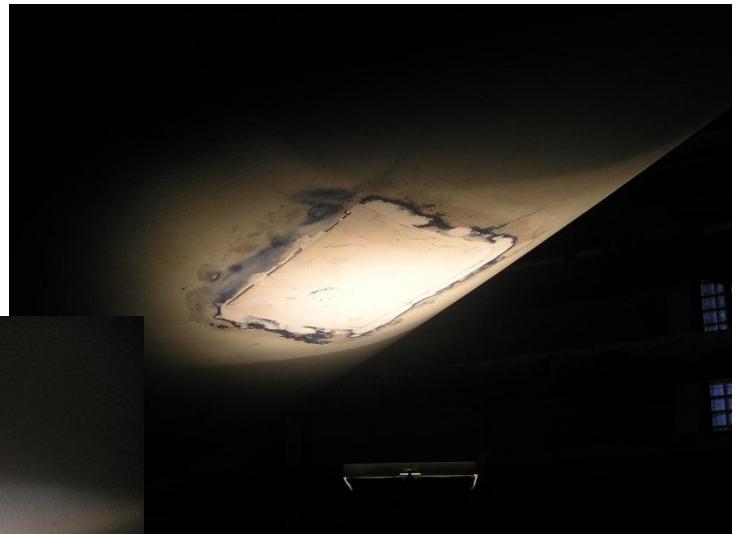
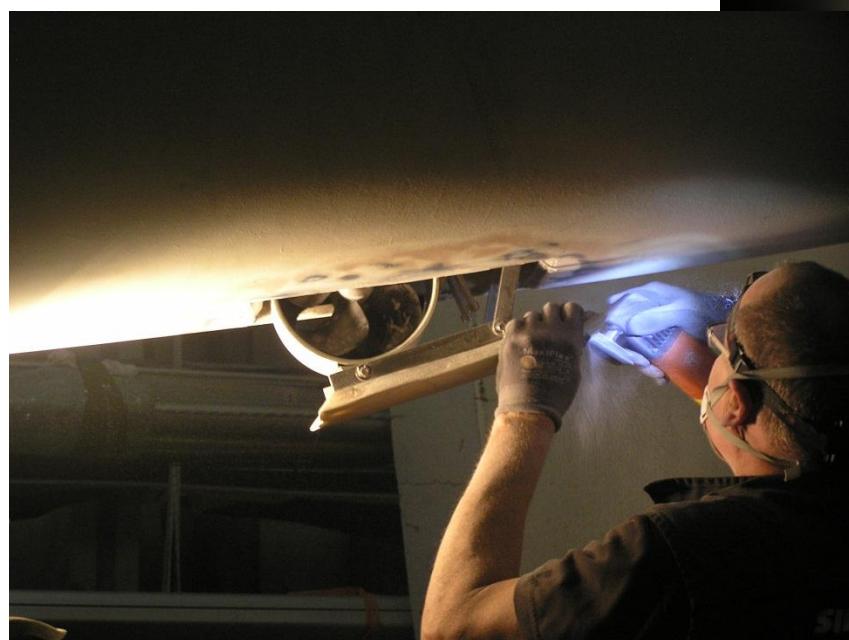
Als zeitraubende und hauptsächliche Tätigkeit war für Herrn Buschmann heute das Schleifen angesagt. Nachdem er alles plan und glatt geschliffen hatte, waren die Ränder noch

so verklebt, dass sie mit Gewalt (Hammer, Stecheisen, Multimaster) geöffnet werden mussten. Das wiederum hatte zur Folge, dass das Spaltmaß nun derart groß war, dass es weder Herrn Busch-

mann noch mir zusagte. Also ein neuer Anlauf: Alle Ränder wurden mit Epoxid-Baumwollfäden-Harz neu verspachtelt.

Um ein Verkleben des ausklappbaren Deckels mit den Seiten des Ausschnitts zu verhindern und um ein geringes Spaltmaß zu erzeugen, wurden Kunststoff-Folienstreifen in die Spalte gelegt und von beiden Seiten be-spachtelt.

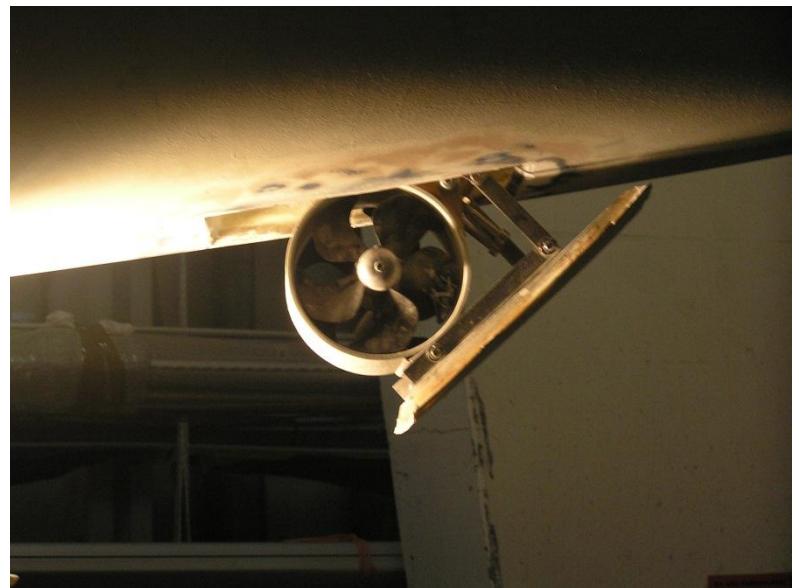
Wenn man nach Aushärtung diese Fläche plan schleift, sollte sie sich eigentlich öffnen und die Breite der Spalte sollte der Breite der Kunststoff-Folie entsprechen. Soweit die Theorie. Ob das so wird, zeigt sich am Montag, wenn Herr Buschmann wieder am Schiff arbeitet.

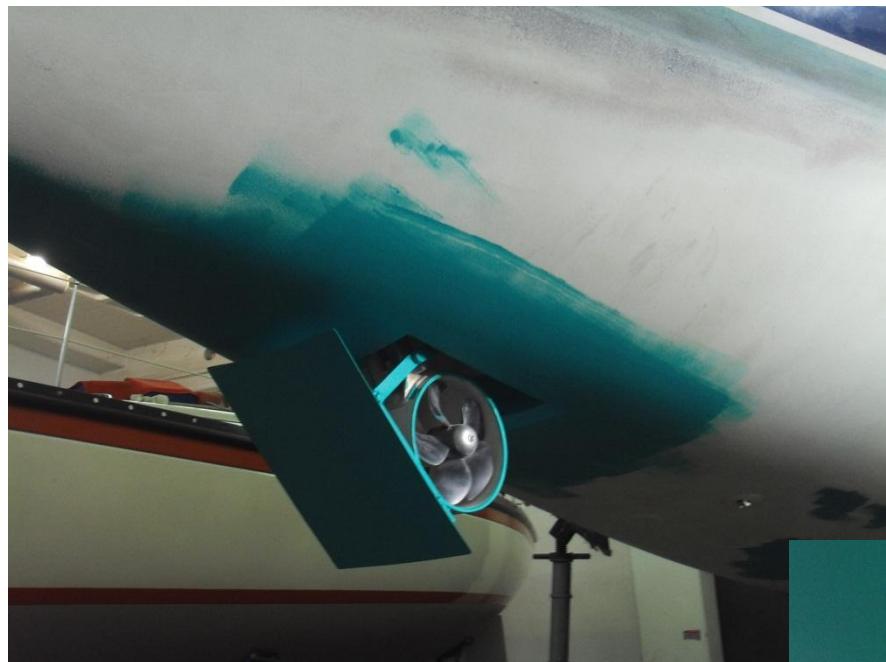
So sieht es aus nach 7 x Gelshield.

Die Schleifarbeiten sind jetzt erfolgreich zu Ende gebracht worden. Nun heißt es, das GfK zu schützen: 7 x mit Gelshield. Das soll reichen. Herr Buschmann hat so genau gearbeitet, dass man sich beim Malen Leck-

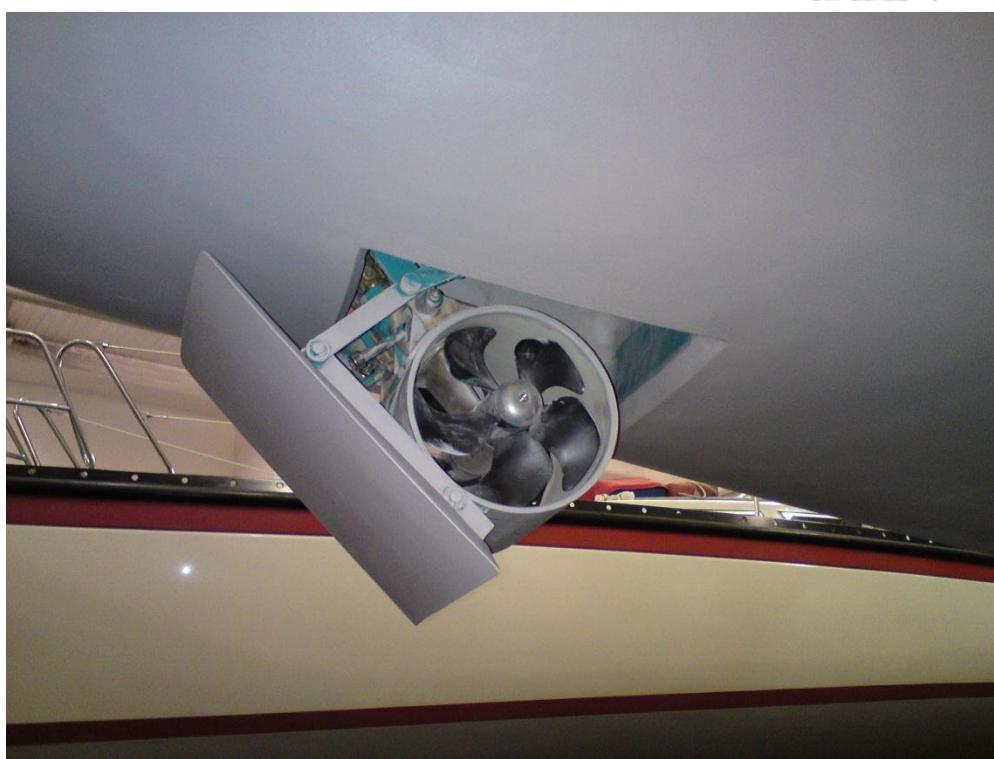
Und so sieht es aus, wenn alles fertig ist.

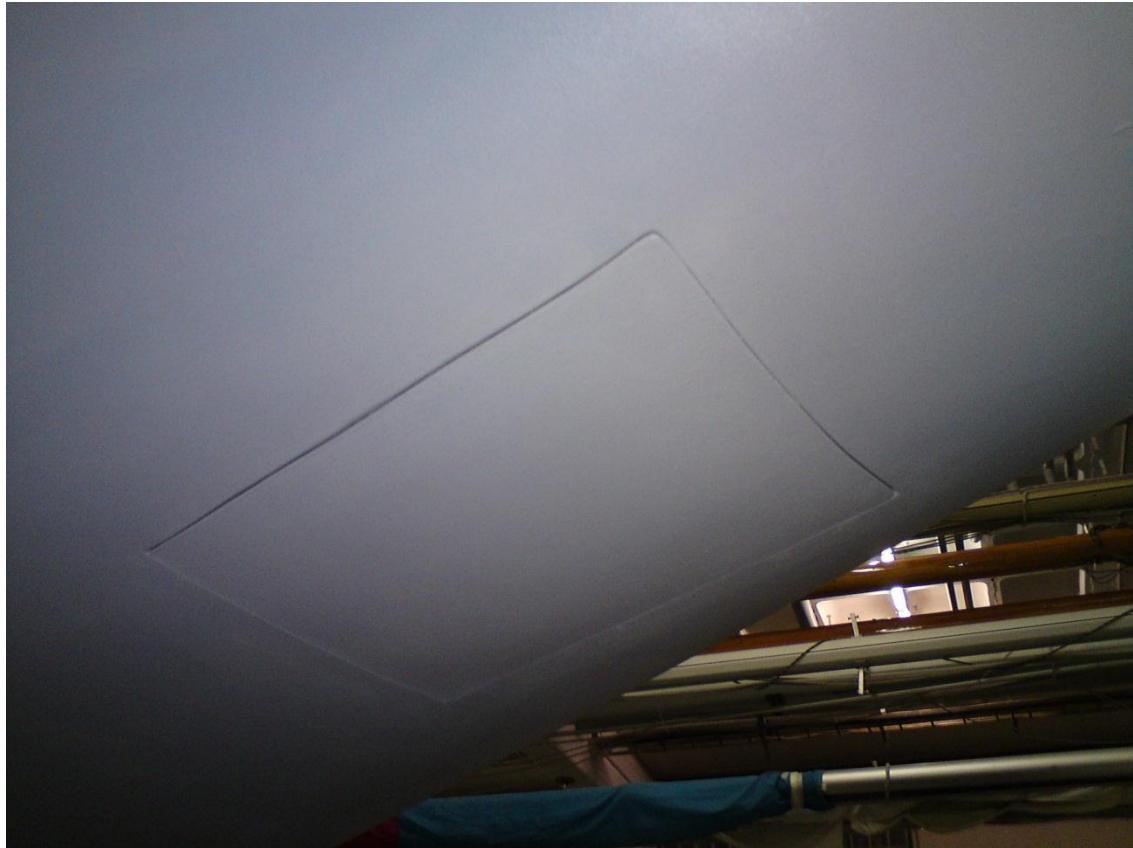
Einem Zuwasserlassen steht nun nichts mehr im Wege. Wir werden sehen, wie gut die Funktionalität des neuen Bugstrahlruders ist.
