## Rollfock - Klemmblock defekt

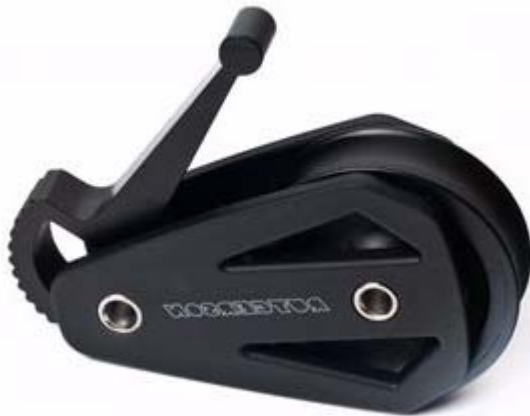
Es war und es ist immer noch ein ziemlicher Krauftaufwand erforderlich, um das Vorsegel zu bergen, d. h. einzurollen. Die Rückholleine für das Vorsegel läuft von vorn aus der Trommel durch kleine Öffnungen unten an den Relingsstützen nach

hinten und wird dort über einen Klemmblock geführt. Bei den Relingsstützen entsteht viel Reibung, da hier keine Blöcke zur Anwendung kommen. Der einzige Umlenkblock ist hinten. Dieser Rutgerson-Liege-Klemmblock ist laut Hersteller für eine Last von 1200 kg ausgelegt.

Die Belastung ist derart stark, dass das Kunststoffrad des Rutgerson-Liege-Klemmblocks geschmolzen ist und es nicht mehr ordentlich drehen konnte. Dadurch wiederum wurde es völlig zerstört und die Leine „sägte“ tiefe Rillen in das Rad.

Ich habe nun nach Demontage des Blocks mit Hilfe einer Heißluftpistole die obere Alu-Abdeckung so erwärmt, dass ich sie mit vorsichtiger Gewalt von dem verbindenden Hohlstift lösen konnte. Die Alu-Abdeckung ist auf die beiden Hohlstifte aufgespritzt. Es ist mühevoll, aber es geht.

Dann habe ich das Rädchen des Blocks entfernt und durch ein selbst gedrehtes Messing-Rädchen ersetzt und die Alu-Abdeckung wieder aufgesetzt.
