Decksdurchführung - das ewige Problem mit dem UKW-Stecker

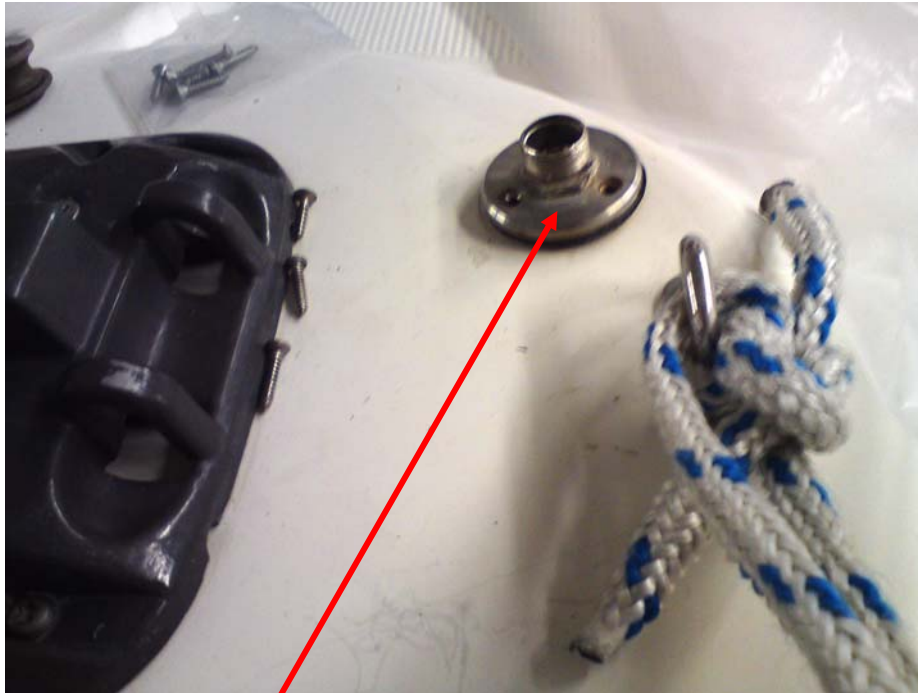
Decksdurchführung Standard

Das hier ist die standardmäßige Decksdurchführung vor dem Mast, durch die alle vom Mast kommenden Kabel mühevoll durchgezwängt werden müssen. Die Durchführung ist für die vielen Kabel sehr, sehr eng, eine widerliche Fummelarbeit, bei der die Kabel auch etwas beschädigt werden können.

Was gar nicht geht, ist das UKW-Kabel mit dem Koax-Stecker, der leider beim Mastlegen abgeschnitten werden muss und im Frühjahr wieder angelötet wird.

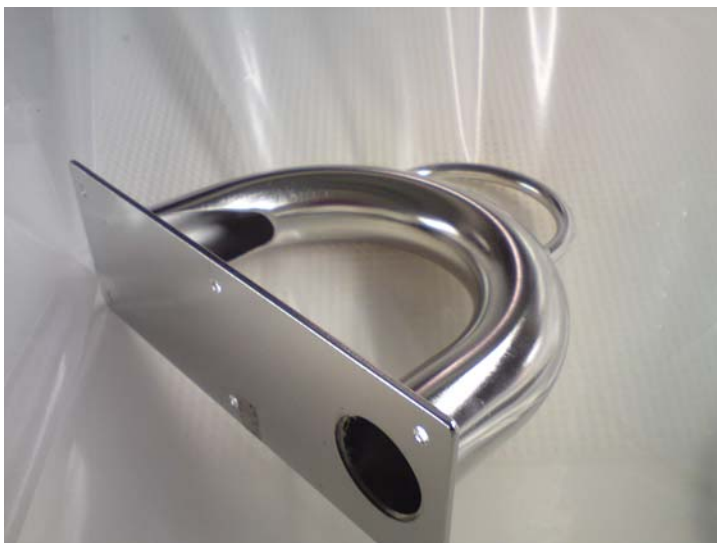
Der neue Straußenhals aus V4A

Also beschaffte ich von der Firma Awn einen so genannten „Straußenhals“, eine Weiterentwicklung des bekannten Schwanenhalses. Der Durchlass für die Kabel beträgt hier 3,5 cm (bisher waren es 2,5 cm). Der Preis war leider nicht so günstig ☹️.

Dieses neue Teil passt sehr schön vor den Mast, einzig - man muss das Loch im Deck nicht nur vergrößern, sondern auch etwas nach hinten verlegen („aufbohren“ geht also nicht!).

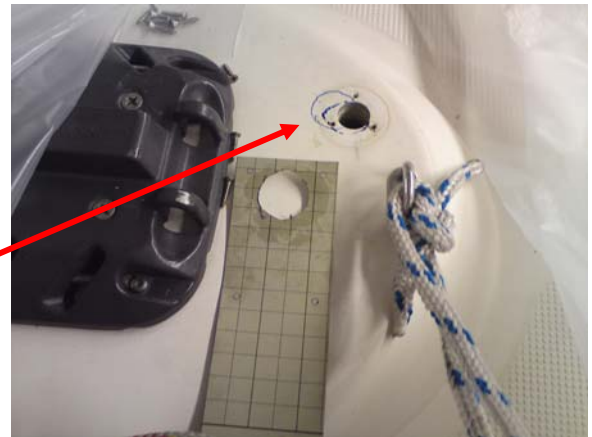
Die Lage des neuen Lochs fixierte ich mit Hilfe einer selbstgebauten Pappschablone. Hier kann man deutlich sehen, dass die neue Durchführung erheblich nach hinten rutscht.

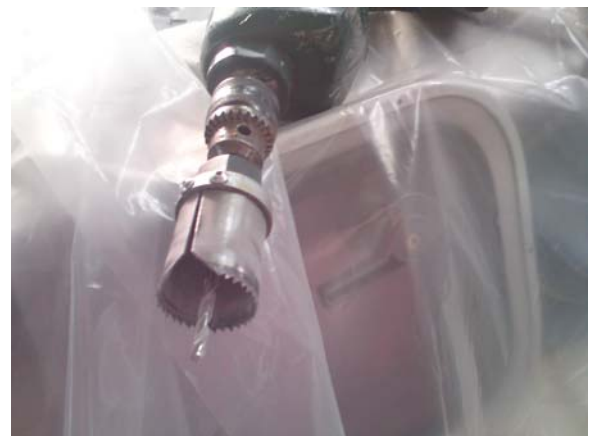
Da der Mittelpunkt dieses neuen Loches gerade noch so lag, dass ich eine Lochschneide-Säge mit Mittelbohrer benutzen konnte, erschien mir die Aktion nicht so schwierig.

Tatsächlich konnte ich den Lochschneider gut durch den Mittelbohrer zentrieren, jedoch merkte ich auf halber Strecke, dass an dieser Stelle von Bavaria eine Aluminiumplatte zur Verstärkung einlaminiert war. Nun fehlt ein Stück (allerdings nur ein sehr kleines) von der Aluminiumplatte, was die Stabilität jedoch nicht beeinträchtigt, zumal die Wandstärke in dem Decksbereich ca. 4 cm beträgt.

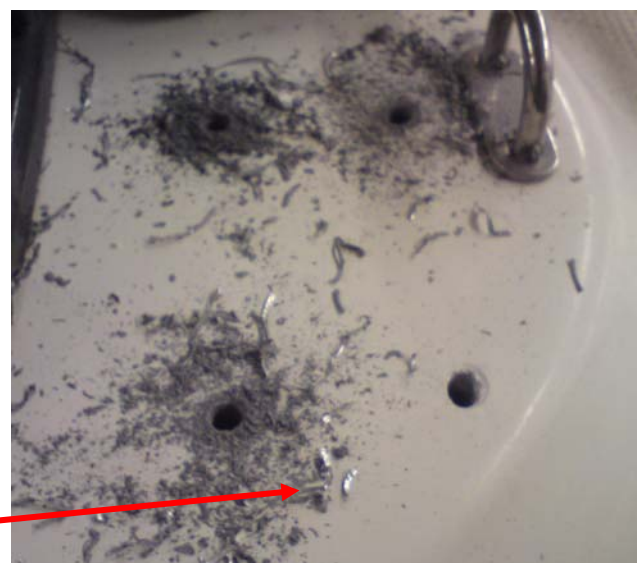
Da ich den Straussenhals sehr stabil habe wollte, habe ich von einer Befestigung mit selbstschneidenden „Galopp-Schrauben“ abgesehen und die 6 Löcher durchgebohrt, um mit 6-mm-Bolzen, Unterlegscheiben und Muttern das Bauteil fest mit dem Schiff zu verbinden.

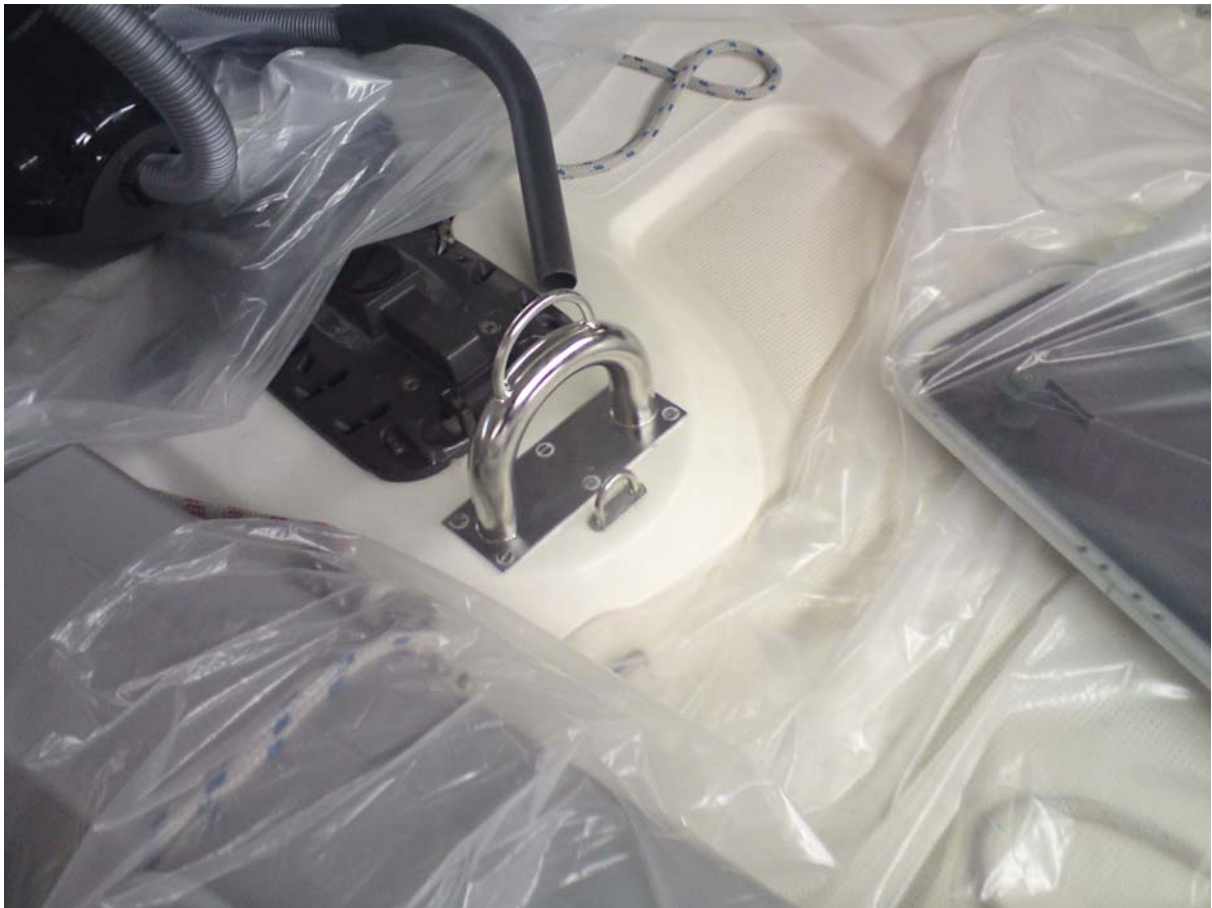
Auch hier kann man deutlich die Alu-Bohrspäne sehen.

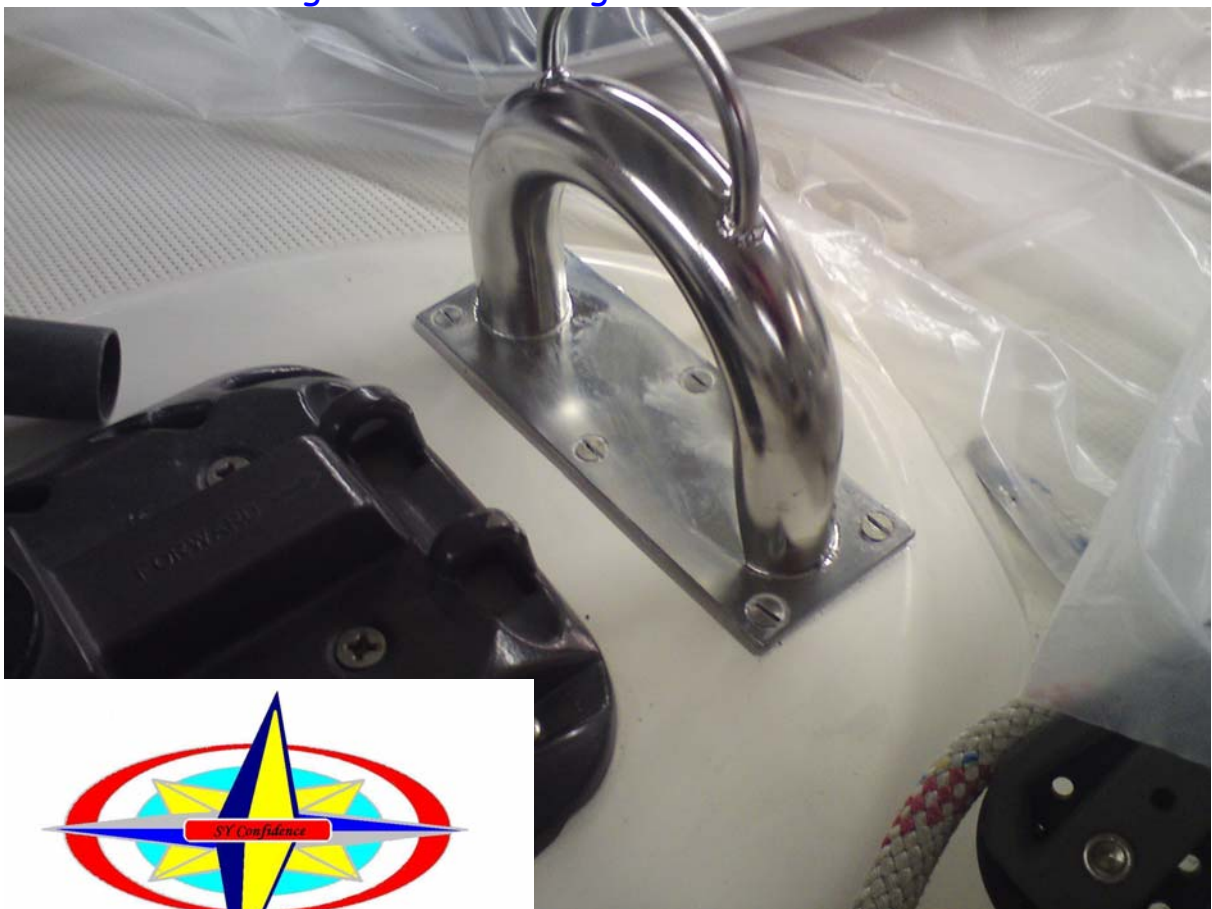
Und so sieht das gute Stück fertig montiert aus.
